rupture d'un rideau de palplanches

H. Josseaume

Laboratoire Central des Ponts et Chaussées

1 Introduction

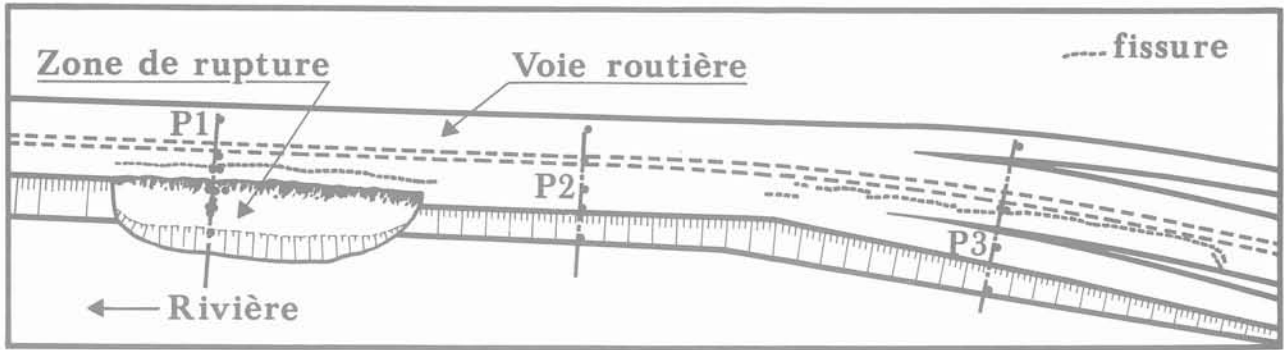
Fig. 2 Vue en plan de la zone de rupture et implantation des profils de sondages

- un déplacement horizontal important dont l'amplitude a atteint 6 m dans la partie centrale de la zone endommagée. Ce déplacement s'est traduit par un vrillage du rideau, dont la tête s'est inclinée tantôt vers la rivière, tantôt vers la rive;
- un glissement du remblai sur une longueur de 80 m, qui a provoqué l'effondrement de sa plate-forme jusqu'à environ 7 m de la crête du talus et l'apparition de fissures parallèles à celle-ci en arrière de la zone effondrée.

En outre, au cours des investigations qui ont été faites aux abords de la zone accidentée, on a constaté en amont de celle-ci, des fissures dans la chaussée

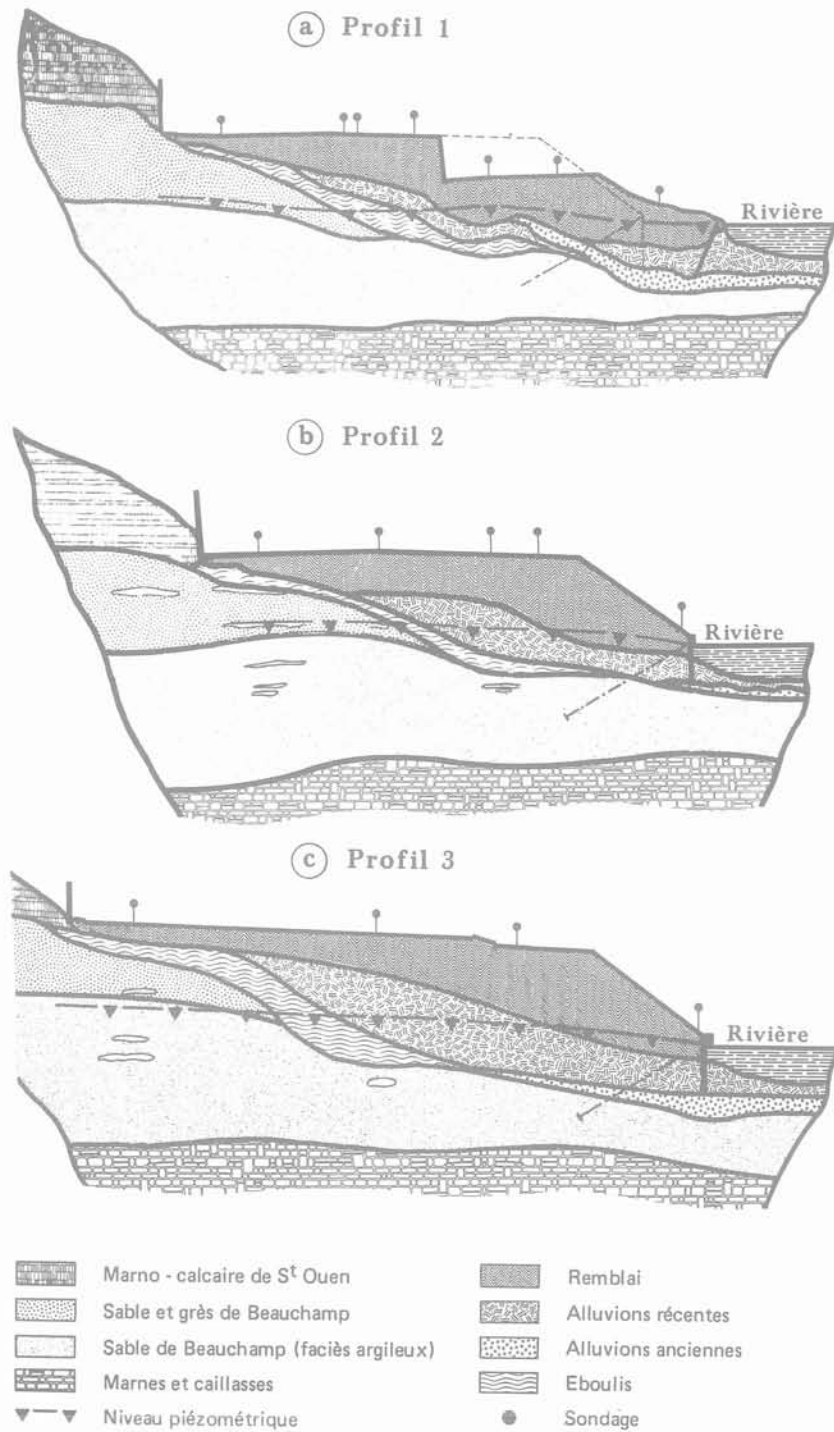
Fig. 3 Coupes du sol au droit des trois profils de sondage

Dans la zone intéressée par la rupture, le remblai routier s'appuie sur un sol dont la stratigraphie est classique en région parisienne (fig. 1) :

- en surface, des remblais d'apport constitués de matériaux de décharge et de démolition (limons, argiles, blocs) recouvrant des alluvions récentes fines (limons argileux plus ou moins organiques);
- des alluvions anciennes, formées pour l'essentiel de sables grossiers relativement argileux relayés à peu de distance du lit de la rivière par une couche d'éboulis (sables, marne et blocs);
- les sables de Beauchamp, dont le faciès argileux est largement prédominant, le faciès gréseux n'apparaissant à la partie supérieure de la couche qu'à une certaine distance de la rivière;
- les marnes et caillasses.

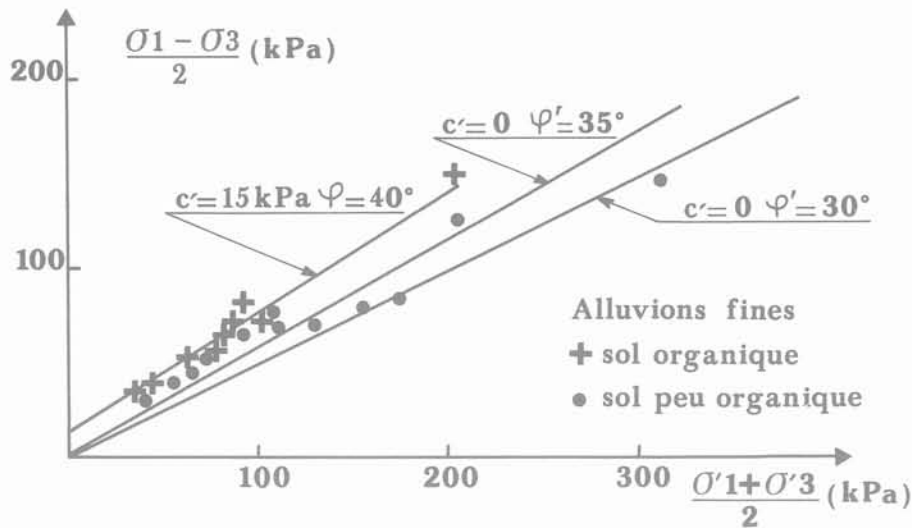
Fig. 4 Diagramme des contraintes effectives à la rupture obtenues dans les essais triaxiaux consolidés non drainés avec mesure de la pression interstitielle effectués sur les alluvions fines

Les résultats sont extrêmement dispersés (fig. 4). Pour 14 des 21 éprouvettes essayées, les points représentatifs de l'état des contraintes effectives à la rupture se situent dans la plage délimitée par des droites intrinsèques telles que $c' = 0$, $\varphi' = 35^\circ$, d'une part et $c' = 15$ kPa, $\varphi' = 40^\circ$, d'autre part. Les points relatifs aux 7 autres se distribuent à peu près également de part et d'autre de cette plage, la résistance minimale ne correspondant jamais à un angle de frottement interne inférieur à 29° .

Il apparaît également que les résistances les plus élevées sont systématiquement obtenues pour les éprouvettes prélevées à la partie inférieure de la couche, peu dense et à forte tendance organique.

Compte tenu de ces données et aussi du fait que l'histoire du sol (normalement consolidé ou légèrement surconsolidé) ne permet pas d'expliquer la cohésion indiquée par les essais, on a pu attribuer aux alluvions modernes les valeurs suivantes :

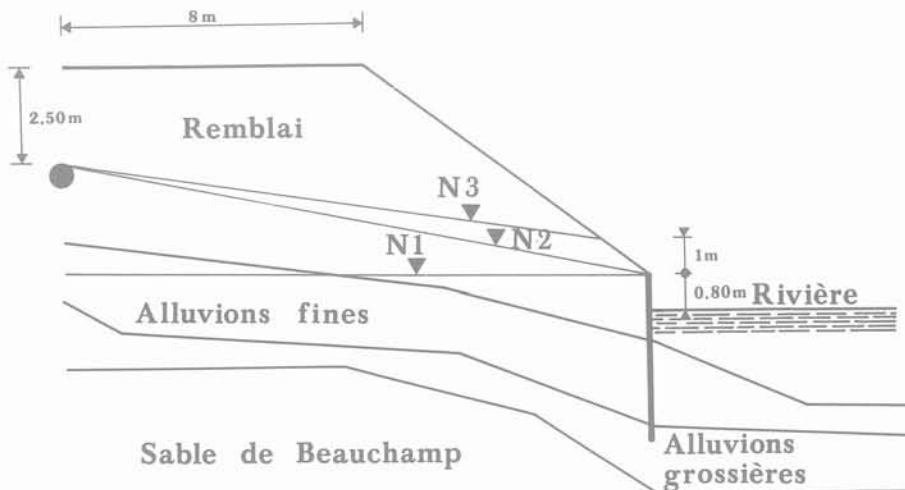
Fig. 5 Coupe du sol prise en compte dans les études de stabilité

La coupe du sol prise en compte pour les études de stabilité est représentée sur la figure 5. La désorganisation des couches superficielles dans la zone de rupture n'ayant pas permis de reconstituer leur géométrie initiale à partir des seuls sondages implantés dans le profil 1, cette coupe a été établie à partir des données recueillies dans les profils 2 et 3.

Cette éventualité a été prise en compte dans les calculs de stabilité qui ont été effectués en affectant successivement à la surface de la nappe arrièrè les positions N_1 (influence négligeable de la fuite), N_2 et N_3 (rôle important de la fuite) représentées sur la figure 5. Les pressions interstitielles à l'arrièrè du rideau ont été calculées en assimilant les équipotentielles de l'écoulement à des verticales.

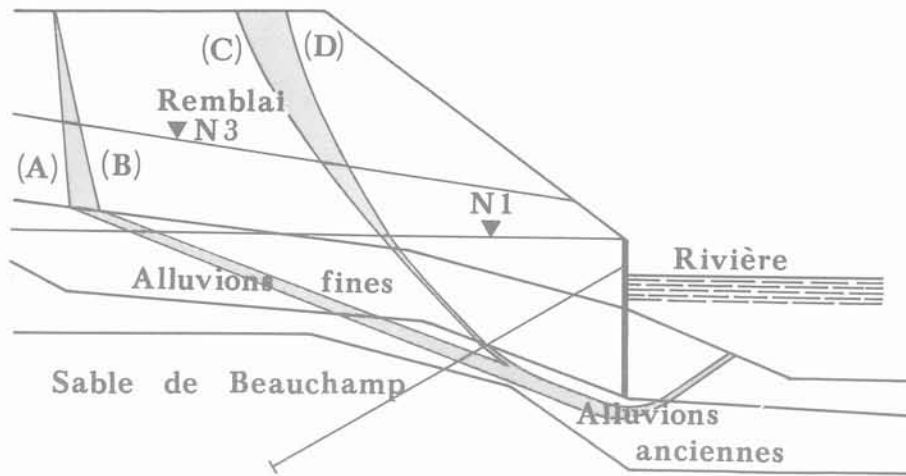
Fig. 6 Surfaces de glissement envisagées lors de l'étude de stabilité de la berge de la rivière

On a tout d'abord étudié la possibilité d'une rupture le long d'une surface de glissement correspondant sensiblement au contour de la zone effondrée, que les observations effectuées après la rupture permettaient de situer entre les lignes (A) et (B) représentées sur la figure 6. Les valeurs minimales du coefficient de sécurité obtenues le long de telles surfaces sont indiquées dans le tableau 2.

En dépit du caractère pessimiste des données géotechniques et du fait que l'action stabilisatrice des tirants n'ait pas été prise en compte, elles étaient systématiquement supérieures à l'unité, ce qui indiquait clairement que l'accident ne trouvait pas son origine dans un glissement le long de surfaces telles que (A) ou (B).

Une recherche des surfaces de glissement les plus défavorables montrait qu'il fallait envisager des surfaces telles que (C) ou (D) recoupant la surface du sol à faible distance du rideau (fig. 6), pour que le coefficient de sécurité corresponde effectivement à l'éventualité d'une rupture. Il s'ensuivait donc qu'un glissement de la rive n'avait pu se développer qu'au

voisinage du rideau, c'est-à-dire dans une zone correspondant approximativement au prisme de Coulomb. L'origine de l'accident devait donc être recherché dans le comportement propre du rideau.

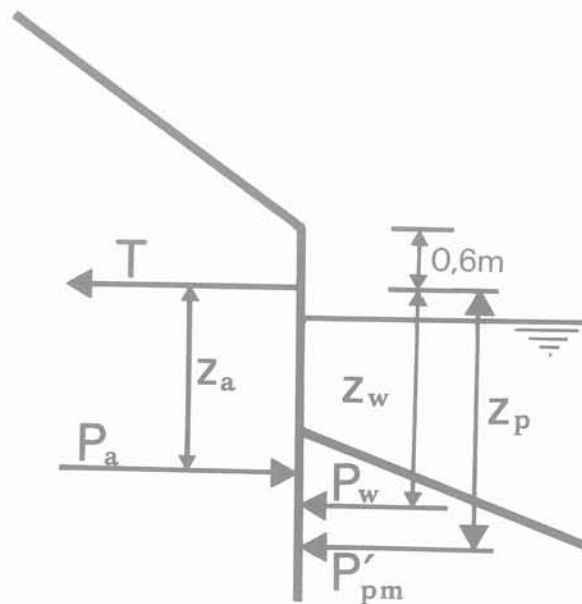
Fig. 7 Composantes horizontales des efforts appliqués au rideau

Dans ces conditions, les efforts appliqués au rideau étaient (fig. 7) :

- la réaction d'ancrage, de composante horizontale T ,
- la résultante des poussées du sol et de l'eau sur la face arrière, de composante horizontale Pa ,
- la poussée de l'eau Pw et la butée effective du sol, ayant pour composante horizontale $P'pm$, sur la face avant.

On constate que toutes les valeurs de F_a sont supérieures à l'unité, la seule vraiment critique ($1,07 < F_a < 1,13$) n'étant obtenue qu'en combinant les hypothèses les plus pessimistes (remblai sans cohésion et remontée maximale de la nappe arrière). En revanche, la seule valeur de F_p compatible avec la stabilité de l'ouvrage ($1,44 < F_p < 1,55$) n'est obtenue qu'en admettant que le remblai se comporte comme un matériau très cohérent et que la fuite à la canalisation ne provoque pas de remontée de la nappe arrière. On notera d'ailleurs que, dans ce cas, qui correspond à la prise en compte simultanée des hypothèses les plus favorables, la valeur de F_p est largement inférieure à la valeur 2 généralement adoptée pour la détermination de la fiche d'un rideau de palplanches.

Il s'ensuivait donc que la fiche du rideau était insuffisante et que, même dans les conditions normales de service, le sol au contact de la face avant était dans un état voisin de l'équilibre limite (ceci était confirmé par la fissuration de la chaussée constatée en amont de la zone effondrée). L'ouvrage ayant cependant été stable pendant 18 mois la rupture intervenue avait vraisemblablement été déclenchée par une remontée locale de la nappe arrière liée à la fuite de la canalisation de distribution d'eau.
