# gonflement d'un sol contenant des sulfates et traité à la chaux et au ciment

foundation heave on a lime and cement treated soil  
containing gypsum

## Résumé

Le cas du soulèvement anormal du dallage d'un bâtiment industriel dans la région parisienne est décrit ; son origine est liée à la présence de gypse dans un remblai traité à la chaux et au ciment.

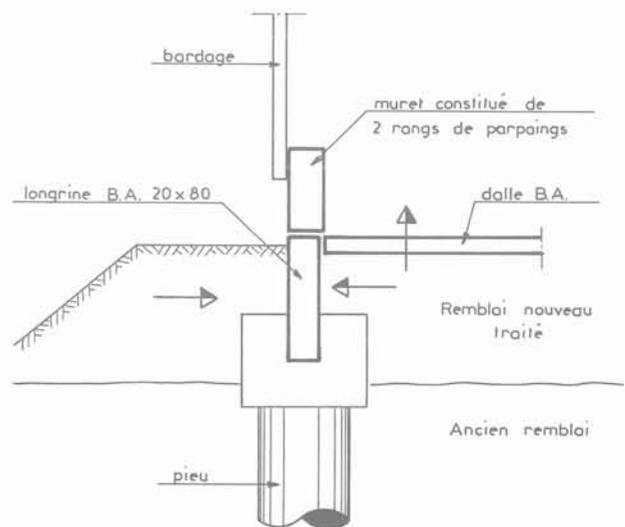
Fig. 1. — Avant gonflement.  
Fig. 1. — Before swelling.

La fissuration de dallage et l'ouverture des joints faisaient craindre une expansion initiale horizontale des sols gonflants, ce qui, à la longue, aurait pu être dangereux pour les longrines et pour les têtes de pieux (fig. 1).

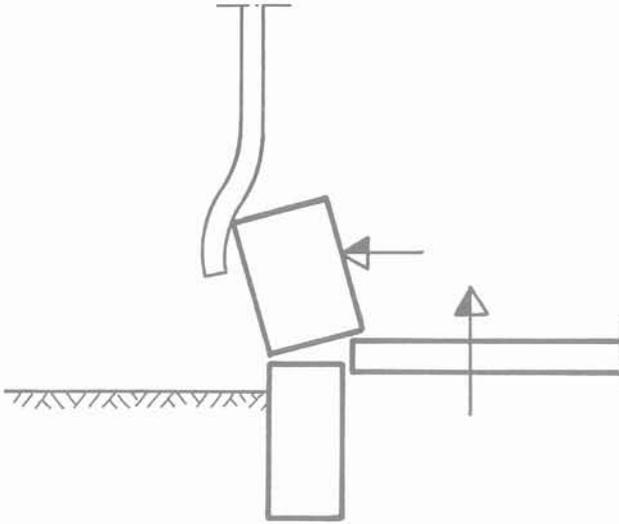
En avril 1984, quelques déformations différentielles du dallage ont été constatées ; elles furent l'objet de raccords par mortier à la résine en août 1984. Mais les désordres se sont amplifiés progressivement et consistaient en des défauts de planéité du dallage, associés à des fissures du béton (qu'on pouvait prendre pour des fissures de retrait), des désaffleurements des joints de structures des dalles de l'ordre du centimètre, et des cassures des joints donnant l'image d'un allongement du dallage. Les fissurations sur le dallage étaient « en étoiles », au pourtour des points de gonflement les plus élevés. En périphérie, le muret situé sur la longrine a été soulevé (fig. 1 et 2). Le pied du bardage, fixé au muret, a été détérioré.

Fig. 2. — Après gonflement.  
Fig. 2. — After swelling.

désordre, comme celles indiquées sur les figures 2 et 3, grâce à des dispositions de réparation désolidarisant complètement les parties mobiles et les parties fixes, et par l'entretien des joints entre les dalles, de façon que le roulage des engins de manutention reste sans danger et que la continuité du service du bâtiment puisse être maintenue.

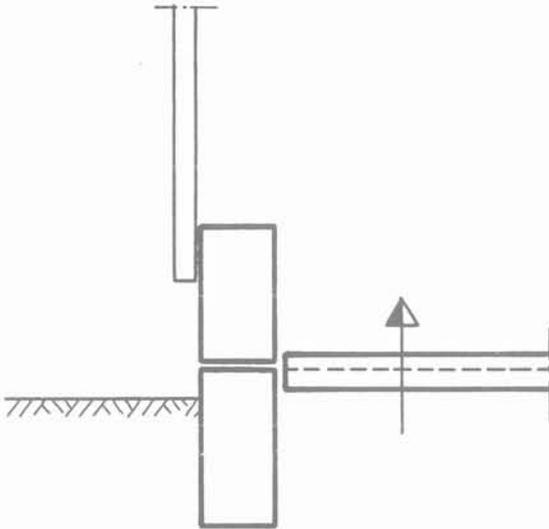
Fig. 3. — Principe de la réparation.  
Fig. 3. — Repairs principle.

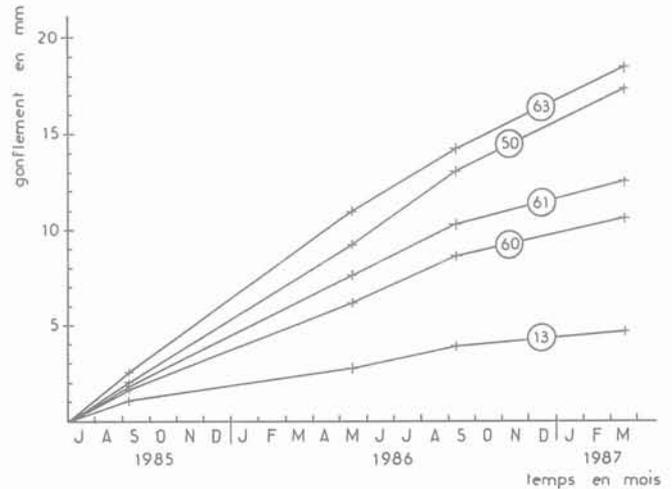
Devant de tels incidents, il est fondamental de ne pas effectuer les réparations trop vite pour ne pas prendre de risque de voir se rompre, à nouveau, ce qui vient d'être réparé car, malheureusement, les réactions chimiques de ce type sont très lentes ; la figure 4 indique l'évolution des gonflements enregistrés pour un certain nombre de repères : il est bien clair qu'aucune déformation asymptotique n'est, pour le moment, en vue. Il faut donc se contenter de faire disparaître les causes de

Fig. 4. — Gonflements en fonction du temps.  
Fig. 4. — Swelling versus time.
