# **applications de la photo-interprétation et de la télédétection à la géologie de l'ingénieur**

## **A. applications pratiques de la photo-interprétation et de la télédétection**

## Présentation de la séance (\*)

## A. - applications pratiques de la photo-interprétation et de la télédétection

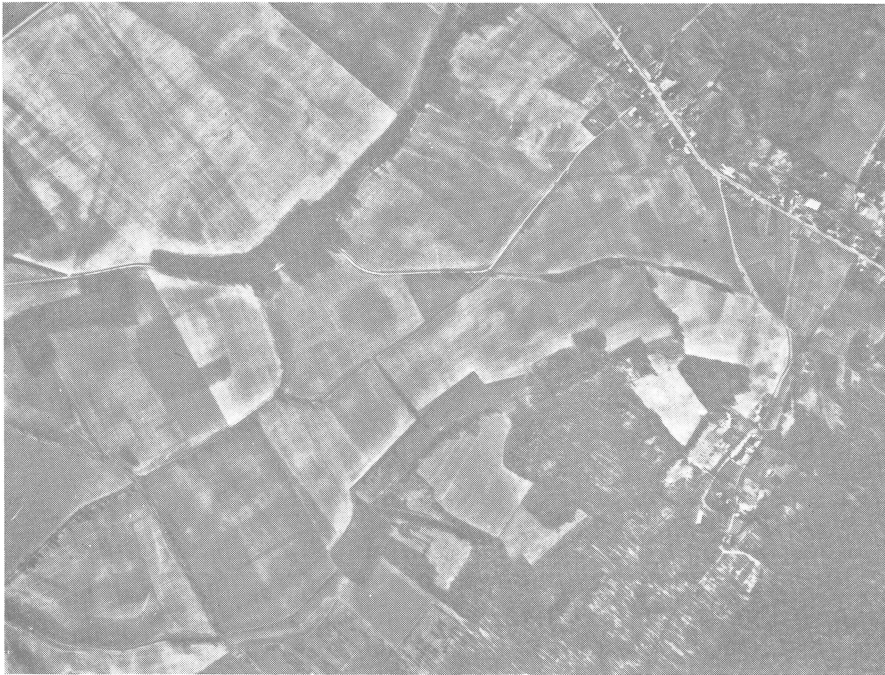
Fig. 1. — Vue aérienne du domaine à urbaniser de St-Witz (Val-d'Oise).

Le domaine à urbaniser, d'une surface d'environ 60 ha, se situe sur le flanc sud-ouest de la butte de Montmélian (fig. 1 et 2).

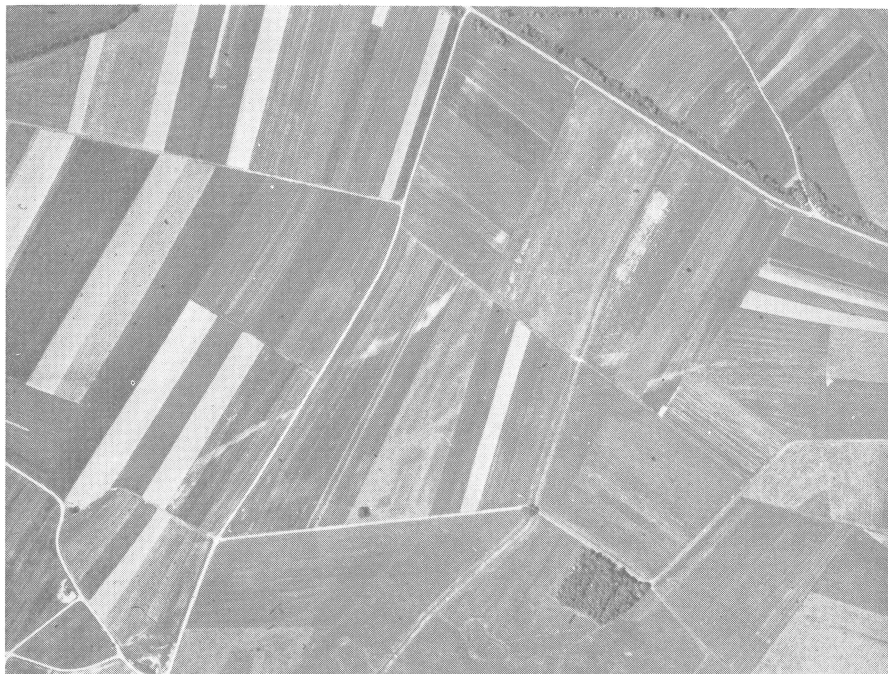
Fig. 6. — Vue aérienne de la Vallée du Doubs.

Par ailleurs, nous avons pu séparer dans la vallée des traînées plus ou moins contournées, ayant une micro-morphologie très particulière, les unes claires, les autres sombres, et qui correspondent à des différenciations de la perméabilité et également par conséquent à des différences lithologiques (fig. 6).

Parmi les traînées claires, l'une est très remarquable, orientée Nord 50° Est, elle est constituée d'une succession de petites taches sur plus de 3 km. C'est là, entre le Doubs et Chaussin, qu'a été découvert un chenal de sous-écoulement profond de 14.50 m, aquifère sur 11 m, présentant des galets de la grosseur du poing, avec une excellente perméabilité.
